# 飛航安全調查委員會

## 航空器飛航事故 事實資料報告

德安航空公司 DA7507 航班

於蘭嶼機場落地時偏出跑道

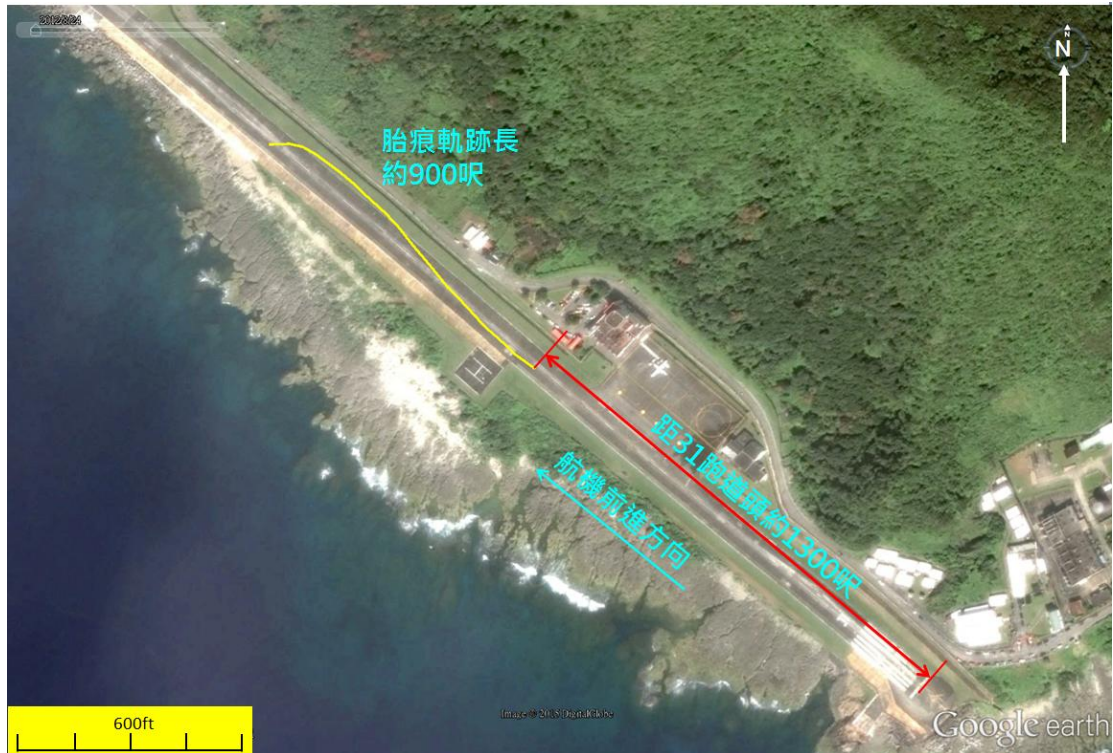
圖 1.1-1 事故機落地滾行之飛航軌跡

依蘭嶼機場監視錄影畫面及現場量測資料，該機落地點位於跑道中心線左側，距離 31 跑道頭約 1,300 呎處；落地後約於 1309:34 時偏出跑道邊線右側，滾行 338 呎後，於 1309:36 時返回跑道；1309:40 時於距離 31 跑道頭 2,200 呎處離地重飛。偏出跑道邊線之最大橫向距離約為 13 呎。

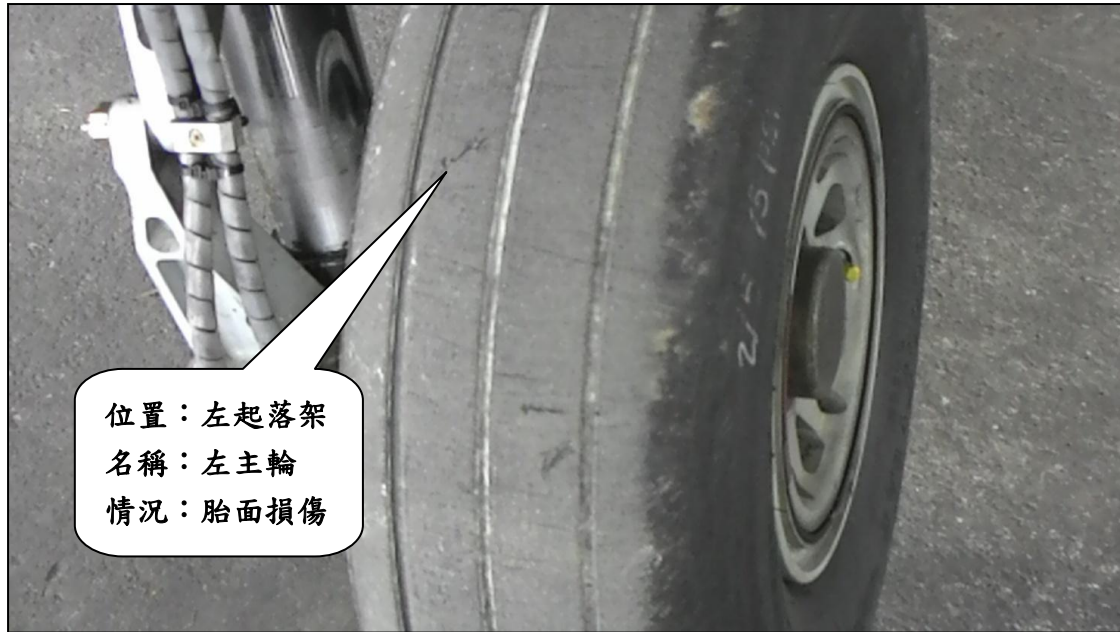
依據事故後維修作業之初步損傷評估，左主起落架重力電門包覆膠皮破損且裝置座鬆動、左主輪胎面受損、煞車盤及輪胎內側沾染沙土。右主輪胎面損傷，右煞車盤未沾染沙土，詳如圖 1.6-1 至圖 1.6-6 所示。前、左及右起落架艙與其他零附件，均無外物損傷及沾染沙土情況。

圖 1.6-1 左主輪胎面損傷

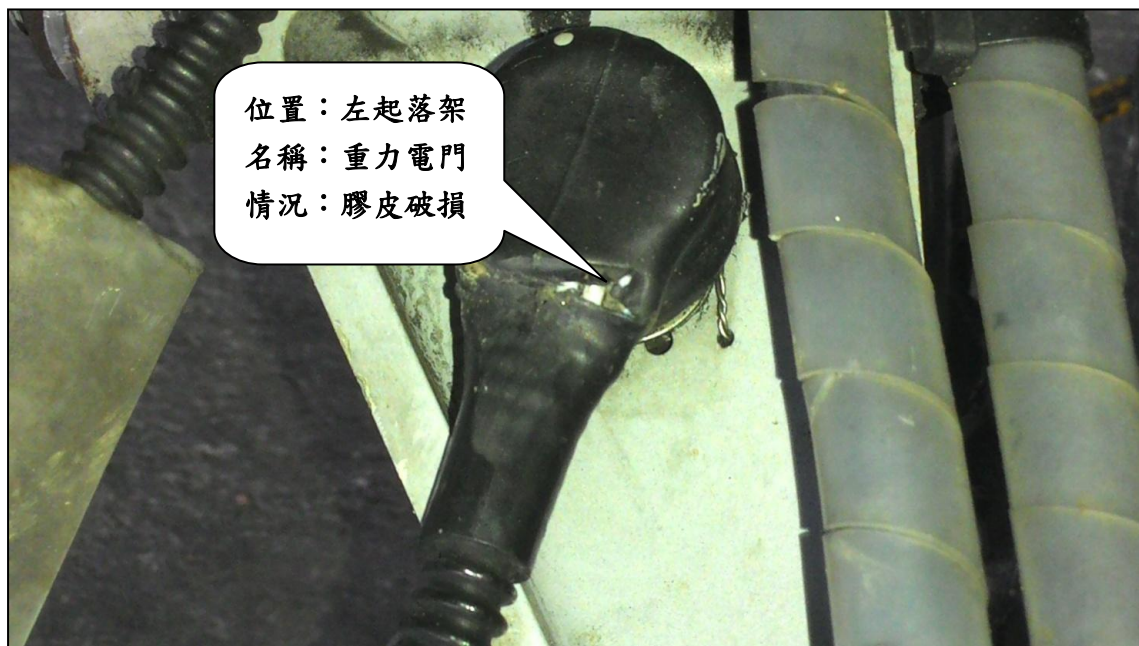
圖 1.6-2 左起落架重力電門膠皮破損

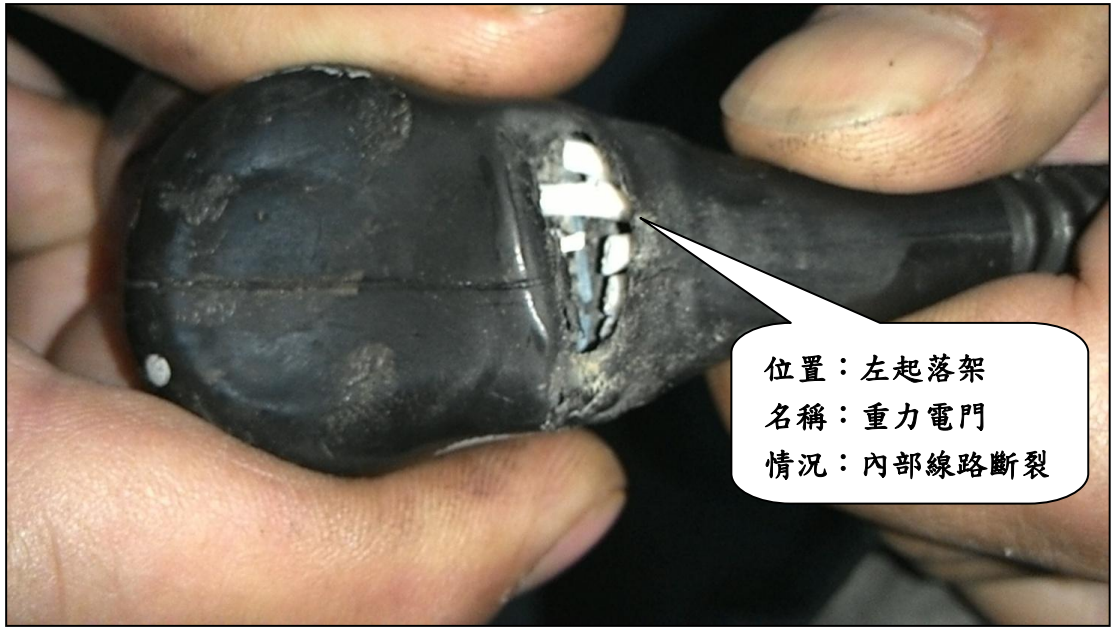
圖 1.6-3 左起落架重力電門內部線路斷裂

事故後維修發現，該機左起落架重力電門遭受外力撞擊，電線斷開；用來控制電磁開關之電螺管，受三個起落架重力電門及鼻輪定中開關無法串連之影響，致未能解鎖釋放，因而無法正常收起。

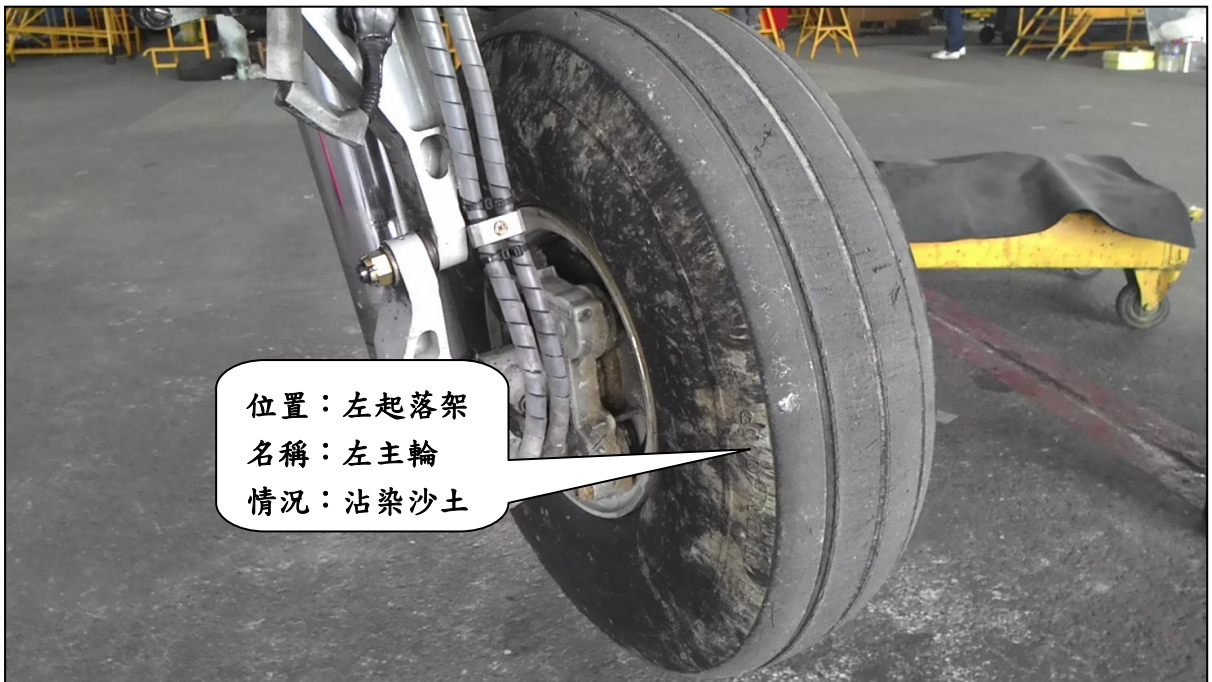
圖 1.6-4 左主輪沾染沙土

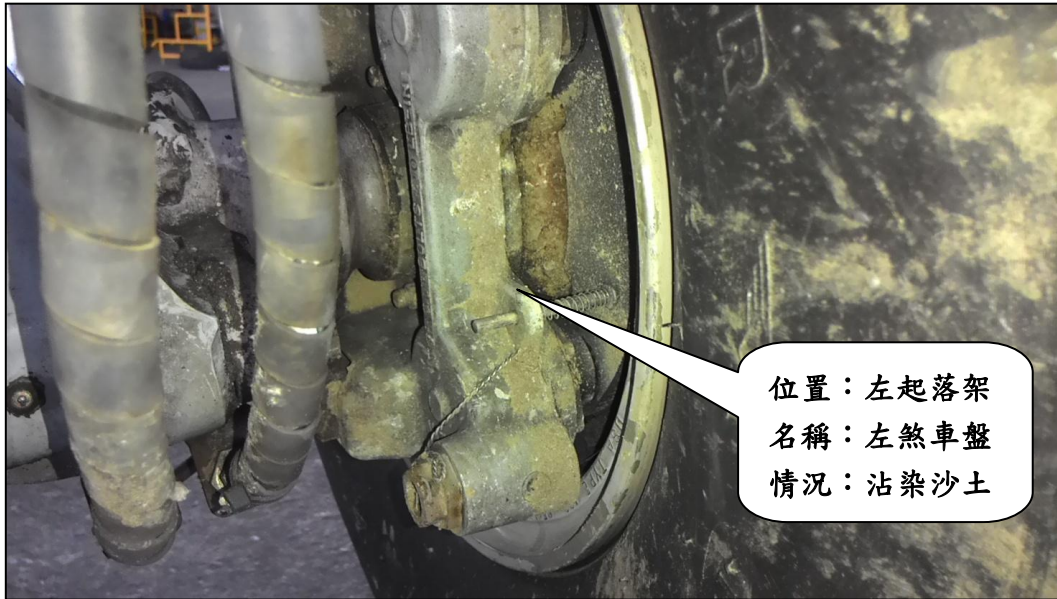
圖 1.6-5 左煞車盤沾染沙土

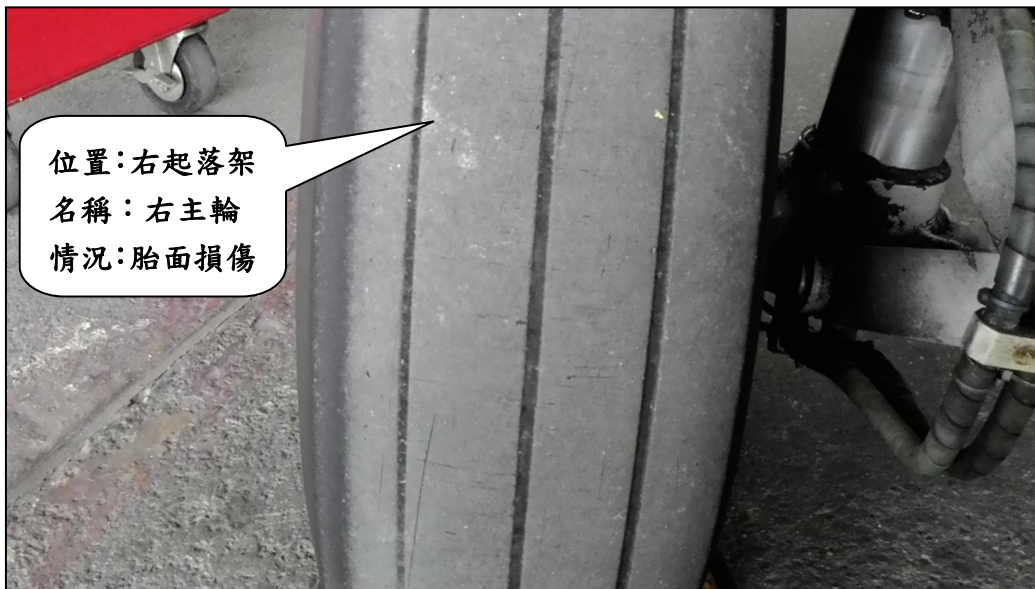
圖 1.6-6 右主輪胎面損傷

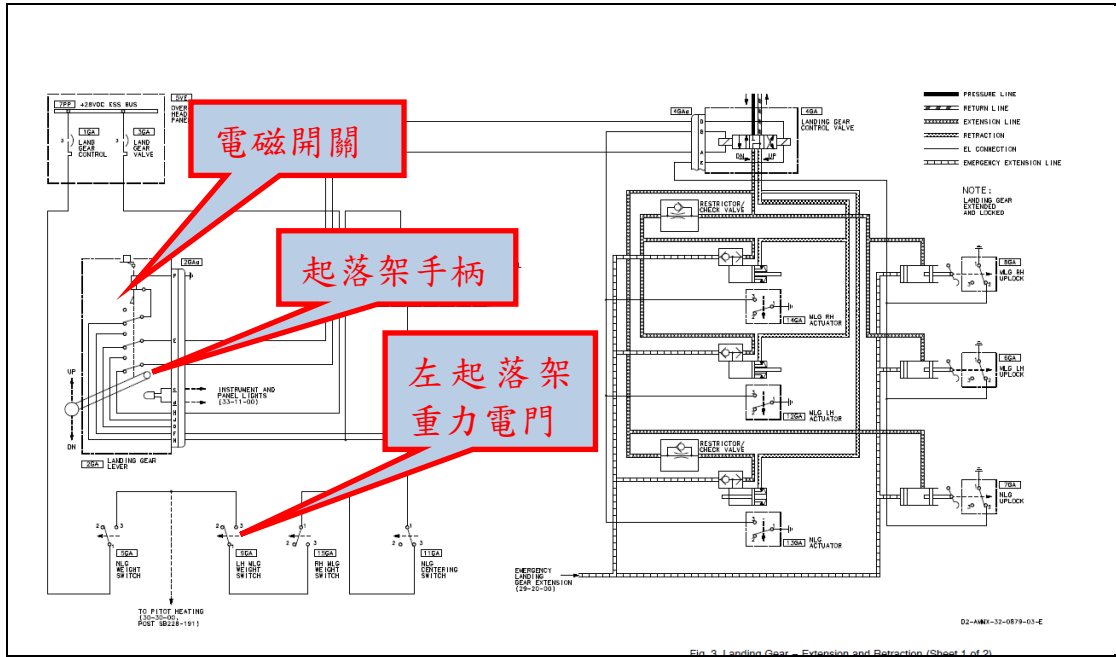
圖 1.6-7 DO-228 起落架收放系統

當飛機在地面時，起落架手柄（landing gear lever）位於放下位置，並經連動裝置（mechanical interlock）使其鎖住不動。該連動裝置須經由三個起落架之重力電門（weight switches）及鼻輪之對中開關（centering switch）控制一電磁開關（electrical solenoid），使其解鎖以釋放起落架手柄，如圖 1.6-7。

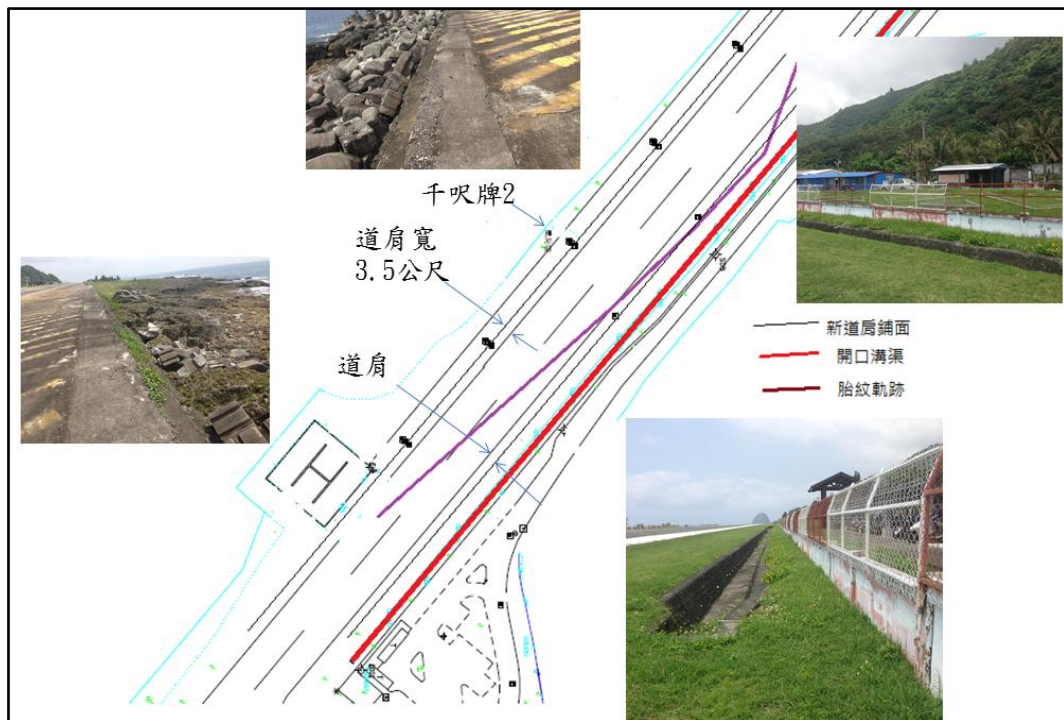
圖 1.10-3 事故機軌跡及未加蓋溝渠位置圖

事故機左主輪軌跡於 31 跑道中心線左側約 7 公尺（23 呎）處開始（對應直昇機停機坪 H 標線附近），於對應千呎牌 2 及風向袋處偏出跑道邊線，滾行約 100 公尺（338 呎）後軌跡返回跑道邊線，最遠距離跑道邊線約 4 公尺（13 呎），如圖 1.10-3 所示。

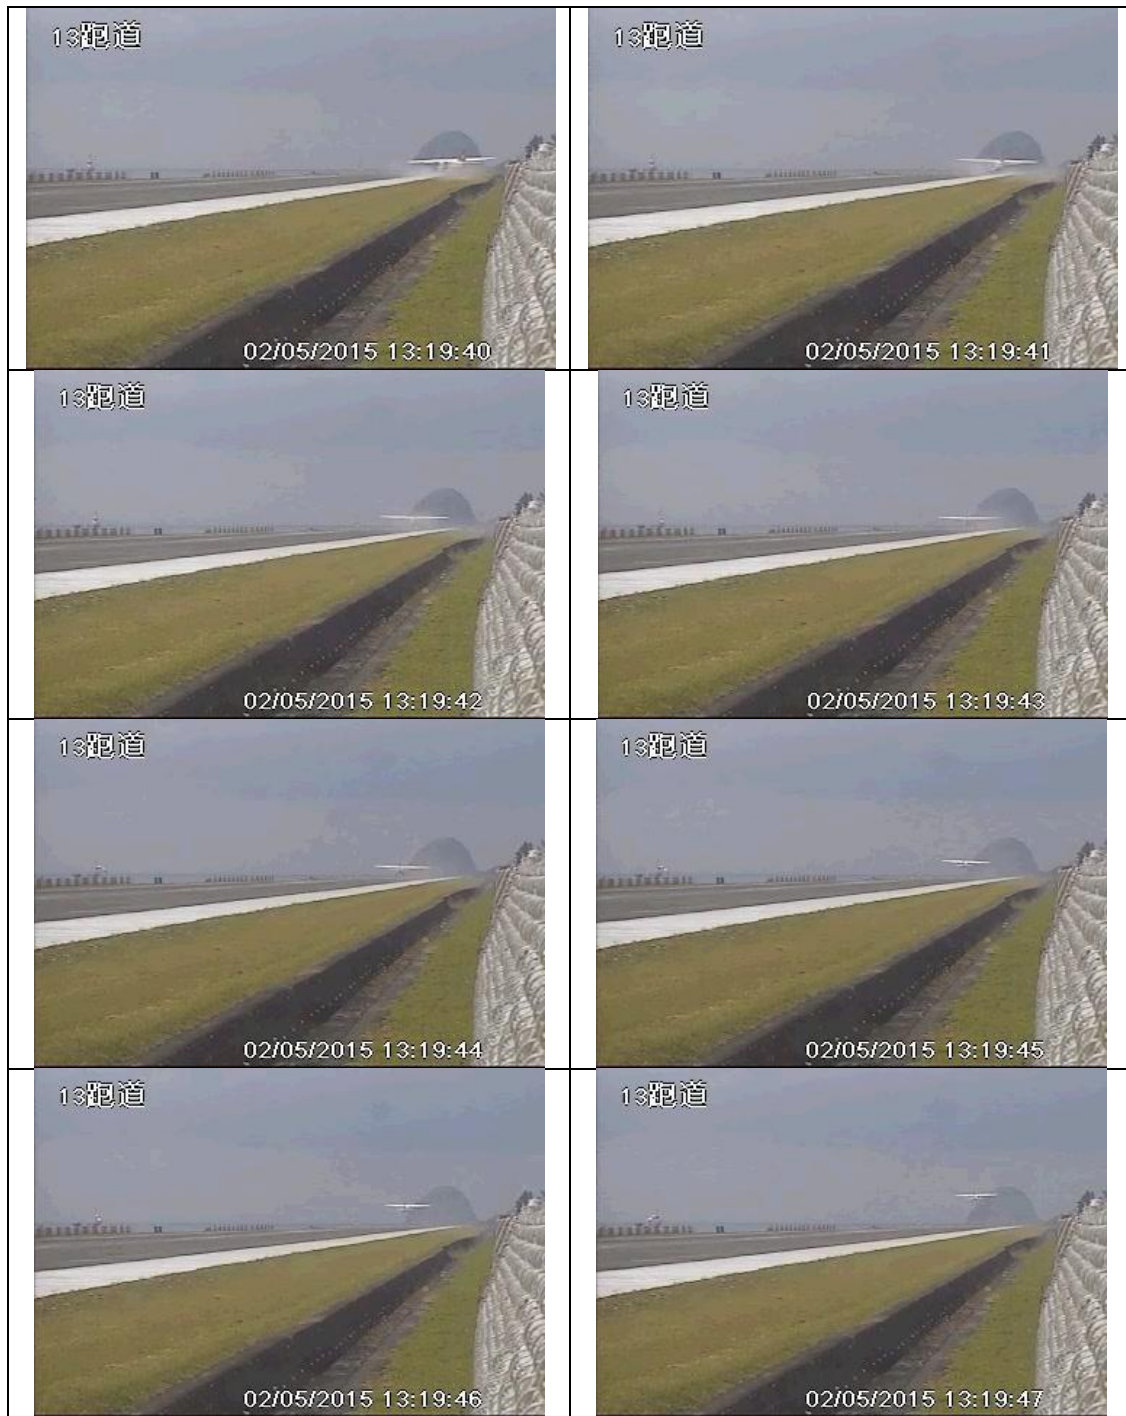
圖 1.11-1 蘭嶼機場監視錄影畫面

監視錄影畫面顯示，該機約於 1319:28<sup>4</sup>時通過 31 跑道頭，1319:36.75 時左主輪跨越跑道中心線，1319:38.25 時該機偏出跑道邊線，1319:40.25 時返回跑道。搭配現場測量資料（詳 1.12 節）並假設該機於上述兩段期間內等速度前進，可換算出「由跑道中心線至偏出跑道」及「偏出跑道邊線至返回跑道」兩段期間之地速各約為 99.4 哩/時與 100.1 哩/時，如圖 1.11-2 所示。

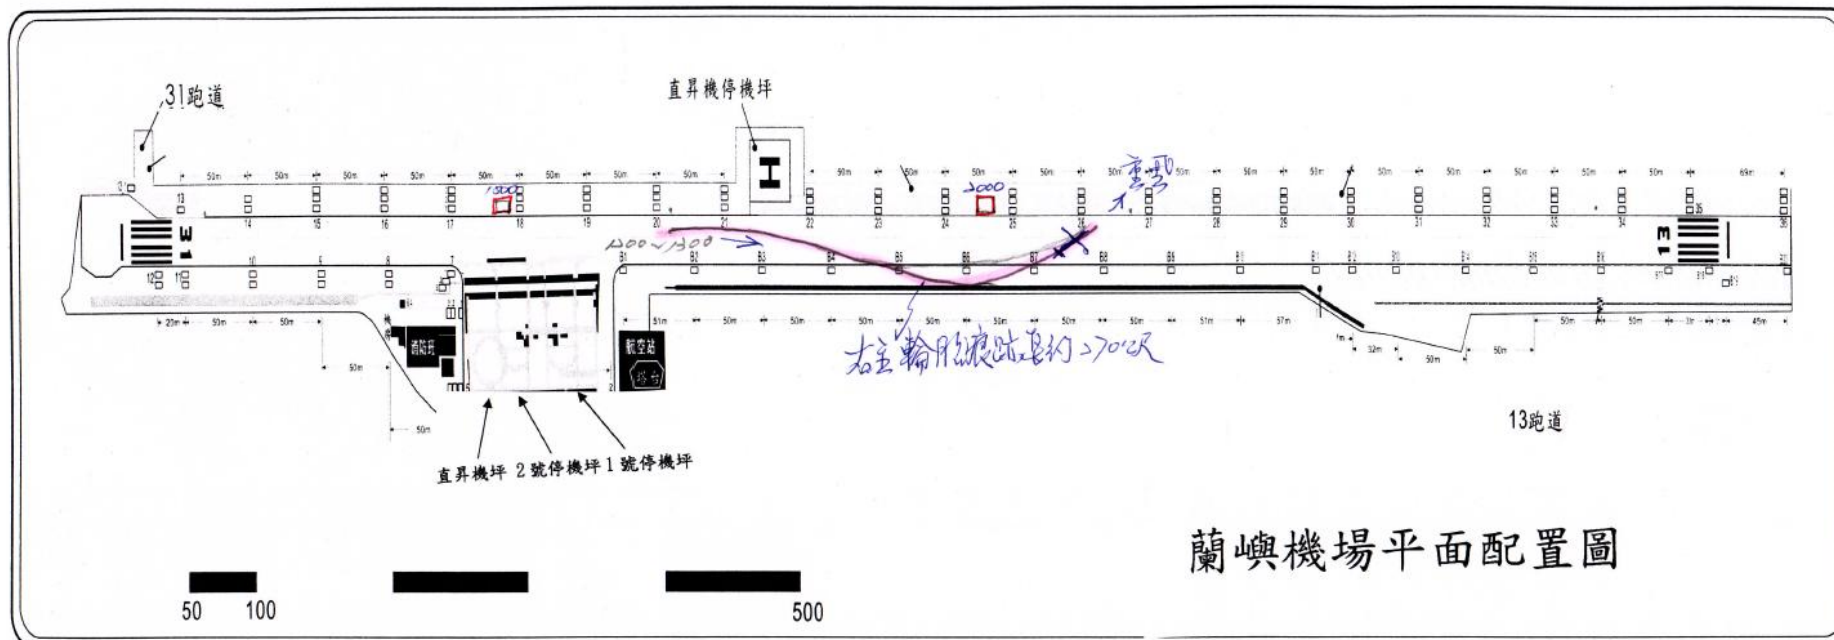
圖 1.12-1 現場測量圖

現場測量作業由蘭嶼機場航務組協助本會完成，測量結果如圖 1.12-1，現場照片如表 1.12-1，事故機所遺留之胎痕軌跡經數化後與衛星影像套疊如圖 1.12-2 所示。其中黃色線段為胎痕軌跡，長約 900 呎，起始點距 31 跑道頭約 1,300 呎，航機由跑道中心線至偏出跑道之胎痕軌跡長約 252 呎，航機偏出跑道至返回跑道之胎痕軌跡長約 338 呎。

依據本會人員於民國 104 年 3 月赴蘭嶼勘查跑道時之測量結果，該機偏出跑道之胎痕與跑道邊線之最大橫向距離約為 13 呎。
